観覧路の復元案

1965年時点の百済寺跡遺跡観覧路測量図

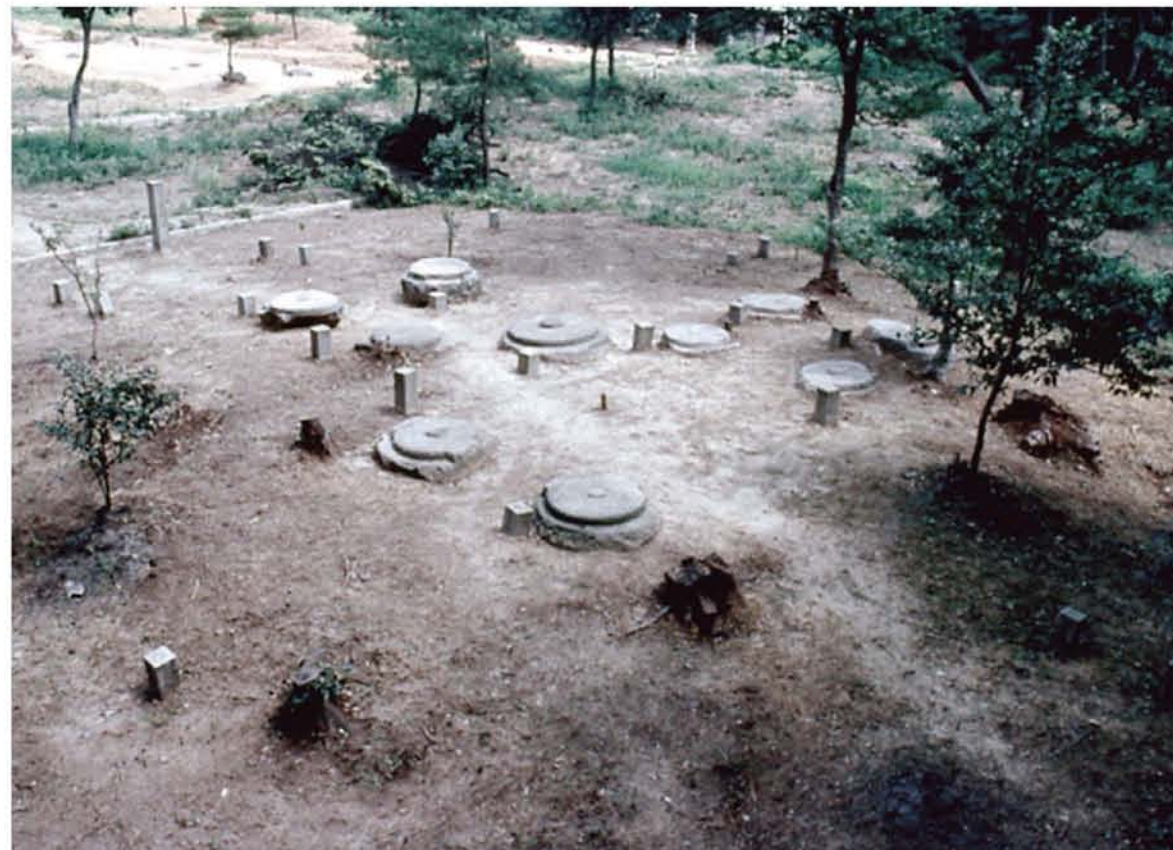
遺構名称コンクリート柱と石柱による遺構範囲の表示

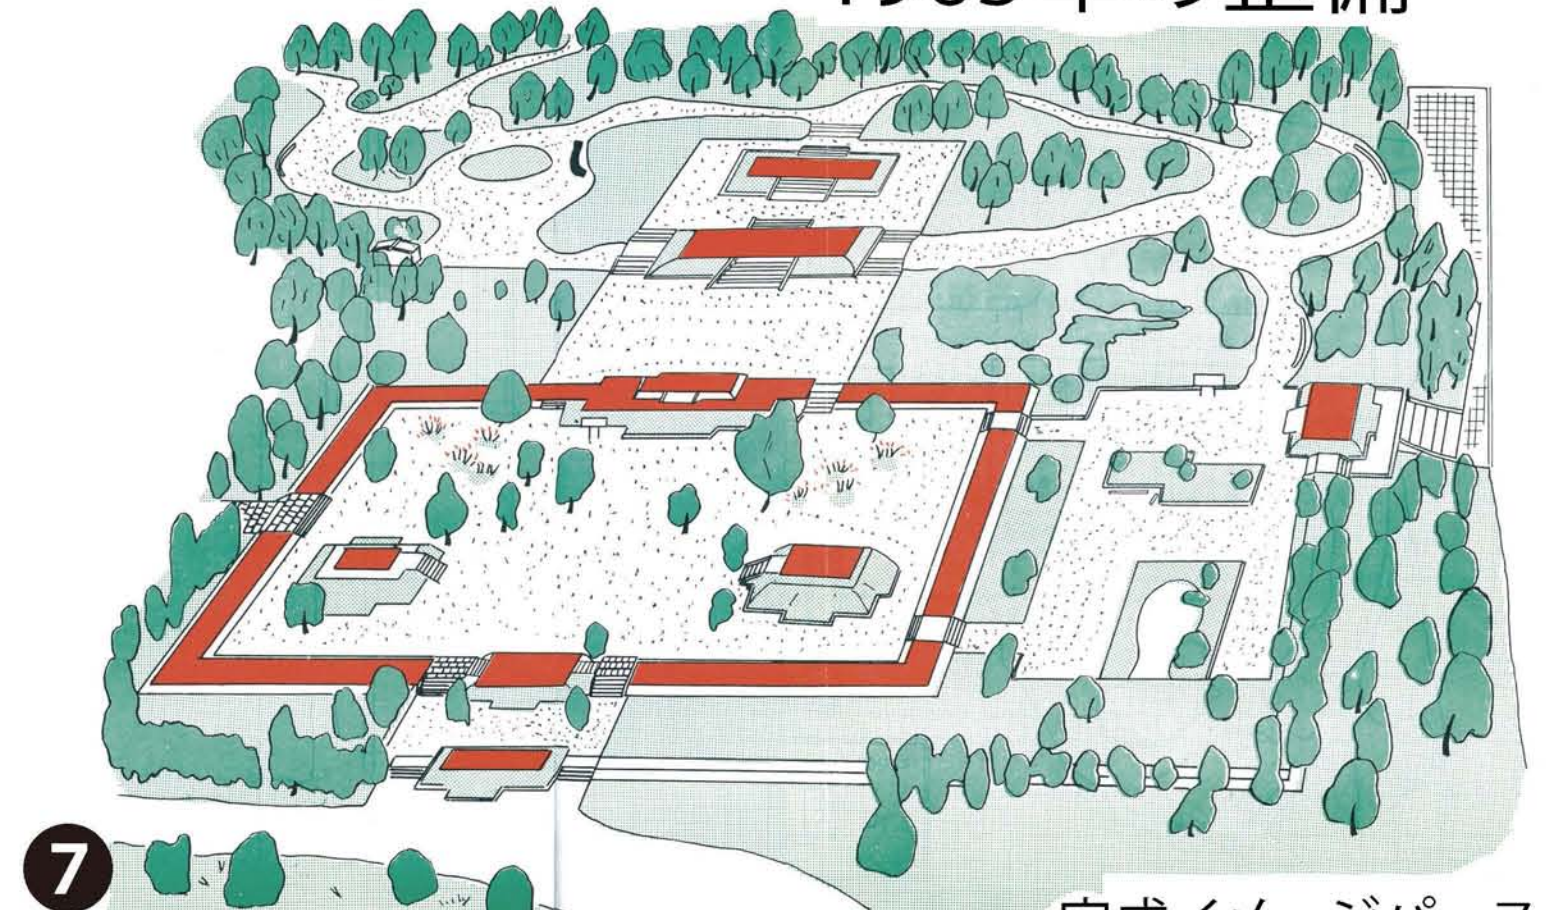
完成イメージパース
